劃定桃園市桃園區中平段 716 地號等
9 筆土地(集賢社區大樓)
都市更新地區計畫書

擬定機關：桃園市政府
中華民國 106 年 12 月

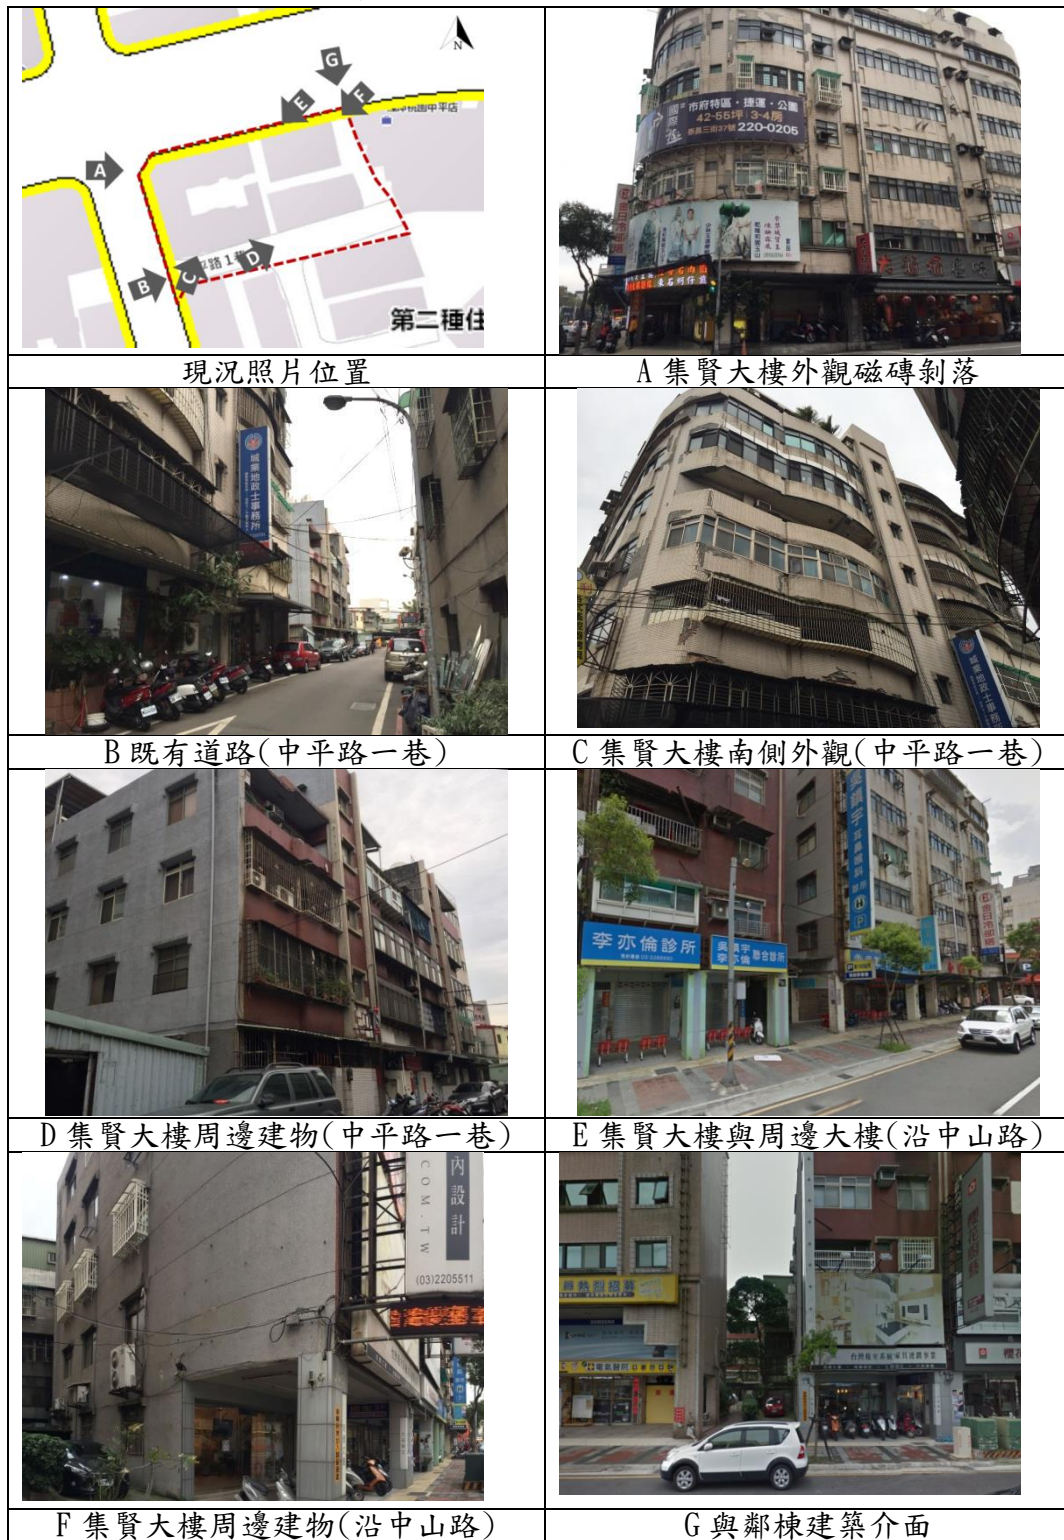
圖 3 計畫範圍內使用現況照片

計畫範圍內現為鋼筋混凝土住宅大樓及道路使用，其建築物外觀磁磚剝落，影響行人及居民安全，目前已架設防護網確保公共安全。

說明：集賢大樓及周邊大樓皆為屋齡 30 年以上之老舊建物，經檢測建築物之氯離子濃度過高，且集賢大樓外牆磁磚開始出現剝落，目前雖已架設防護網避免砸傷路過行人，但對於住戶及公共安全仍具有負面影響。

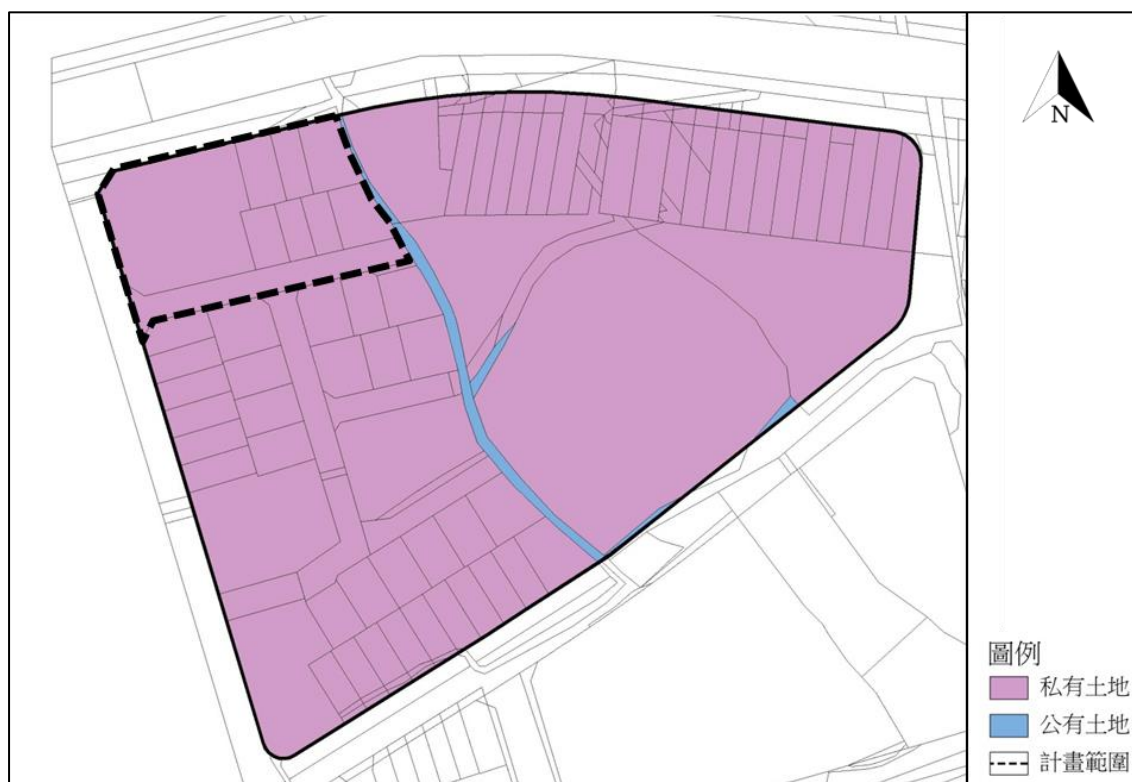
圖 11 計畫範圍及其周邊土地權屬示意圖

本計畫範圍內土地皆為私人土地，面積約 2,410.13 平方公尺。另計畫範圍周邊多為私有土地，面積約 111,379.93 平方公尺，占完整街廓面積約 99.73%，僅部分土地為中華民國所有，其管理機關為財政部國有財產署，面積約 300.93 平方公尺，占完整街廓面積約 0.27%。
